LOCALIDAD USME

Consejo Local de Gestión del Riesgo y Cambio Climático

Plan Local de Gestión del Riesgo y Cambio Climático PLGR-CC

Octubre de 2019

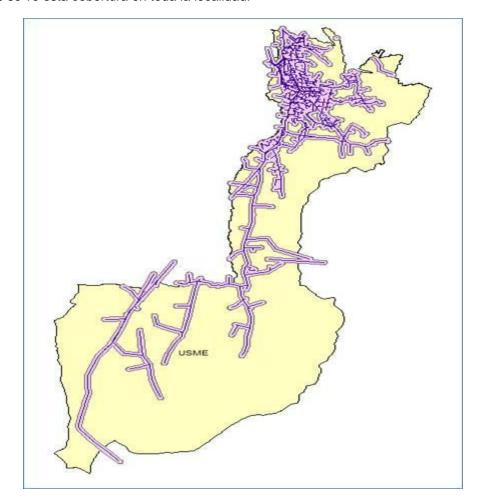
Fuente: CODENSA -GRUPO ENEL, Gerencia Corporativa. Localidad 5 Usme, Distrito Capital 2017.

El área de cobertura en energía eléctrica de la localidad de USME es: 5016,5 Has. El siguiente mapa muestra como se ve esta cobertura en toda la localidad.

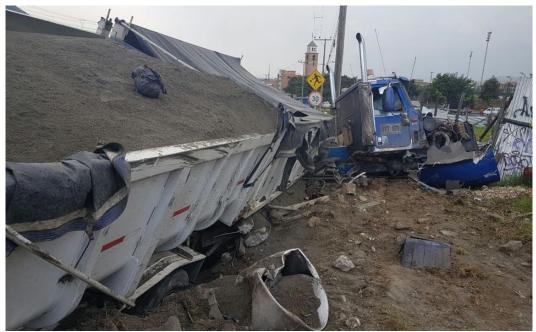
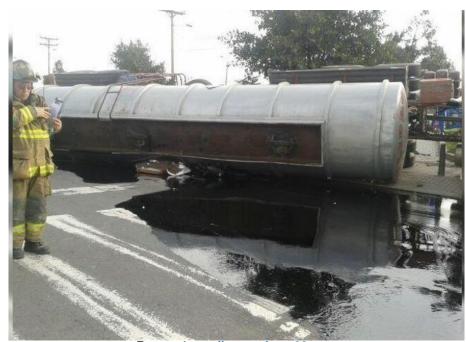
1.2.1 Descripción de situaciones de desastre o emergencia antecedentes					
SITUACIÓN No. 1	Colisión vehicular de tracto mula que transportaba crudo con una volqueta y carro particular que ocasiono el volcamiento y derrame de crudo.				
Fecha: 21 de septiembre de 2012.	Fenómeno(s) asociado con la situación: Accidentes de tránsito

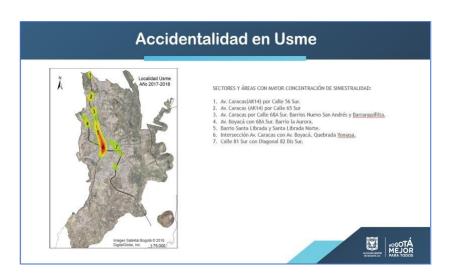
En las siguientes gráficas se presentan cifras del impacto de la movilidad en la Localidad de Usme.

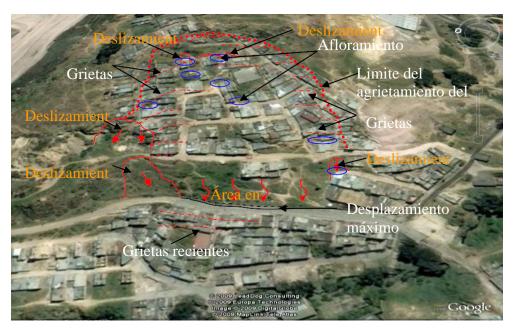
1.3.1 Descripción de situaciones de desastre o emergencia antecedentes		
SITUACIÓN No. 1	EVENTO SIRE No. 1085408 Barrios San Juan de Usme En la Calle 70 C Sur entre la Transversal 1D Bis Este y la Carrera 1B Bis Este se presentó un proceso de movimiento en masa tipo de desprendimiento de material y flujo de lodos en talud de corte localizado al costado oriental del predio ubicado en la Transversal 1B Bis Este No. 70C 21 Sur. Dicho movimiento ocasiono el desplazamiento 70m3 de material los cuales se depositaron en la parte baja del mismo generando colapso parcial del muro y conforme al cerramiento perimetral del costado oriental de la vivienda y generando perdida el suelo de confinamiento de la cimentación de un poste de energía eléctrica9.	
Fecha: noviembre 15 de 2010	Fenómeno(s) asociado con la situación: Movimiento en Masa.

El predio ubicado en la Transversal 1b Bis Este No. 70C 21 sur, Lote 15 Manzana 22 se presentaron las mayores afectaciones: fisuras de formaciones y algunas grietas de tendencia vertical, diagonal y escalonada horizontal; según lo cual lo observado compromete su estabilidad estructural y su habitabilidad en la actualidad bajo cargas normales de servicio.

- Pérdida de verticalidad en poste de energía eléctrica localizado en costado sur del escarpe del fenómeno en movimiento en masa que se presentó en la Transversal 1B Bis Este a la altura de la Calle 70 C Sur.
- Ruptura y/o desempate de tubería de agua potable en el punto localizado en el costado oriental de la Transversal 1B Bis este a la altura de la Calle 70 C Sur.
- Compromiso en las condiciones de transitabilidad y seguridad de la Transversal 1B Bis este a la altura de la Calle 70 C Sur, debido a la presencia de grietas de tracción que evidencian el carácter activo y retrogresivo del movimiento en masa identificado en dicha zona.

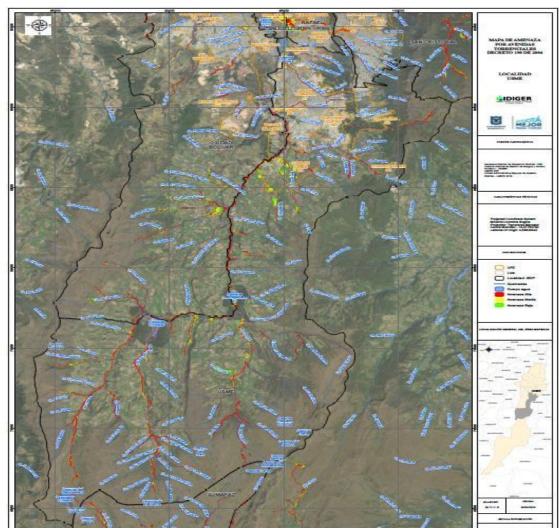
Fuente: SIG predial IDIGER

Zonificación de amenaza por avenida torrencial Localidad Usme

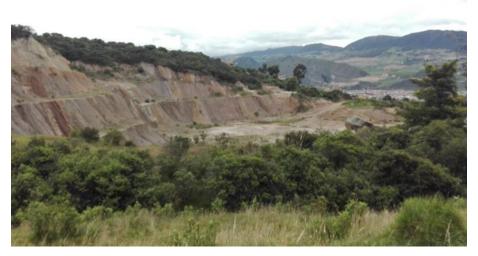
Taludes antigua ladrillera Tejares Fuente: SDA

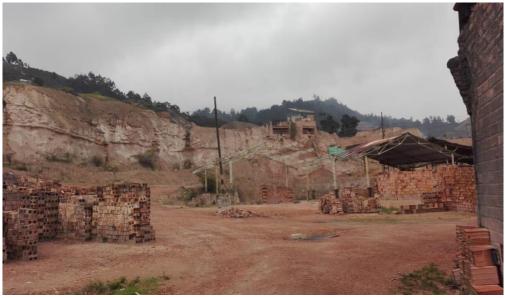
SITUACIÓN No. 1: ladrillera Alemana SAS

Ladrillera Alemana SAS, Fuente: SDA

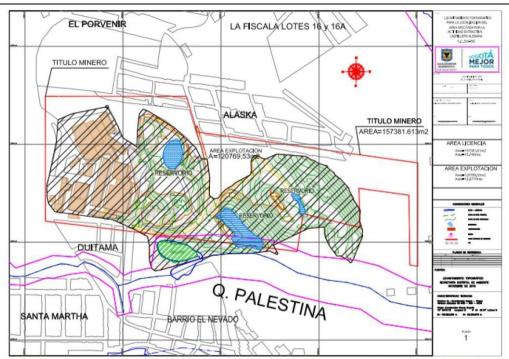
Imagen No. 1. Ladrillera Alemana S.A.S Se aprecia el área afectada por la actividad extractiva de arcilla y materiales de construcción, los reservorios, la Quebrada Palestina o Resaca y el antiguo reservorio dentro de la zona de ronda de la Quebrada que fue rellenado. Fuente: Comisión Técnica de Topografía Grupo Minería SRHS.

En los predios donde actualmente la Ladrillera Alemana S.A.S, lleva a cabo sus actividades, se encuentra adecuada, a través de taludes mal conformados y vías de acceso. Sobre los taludes se evidencia la ocurrencia de procesos erosivos de tipo laminar, surcos y carcavamiento; además de fenómenos de remoción en masa como flujos, caídas de rocas y pequeños deslizamientos. En algunas zonas focalizadas de los predios de la Ladrillera Alemana S.A.S se desarrollan fenómenos de remoción en masa concretos como flujos y deslizamientos o procesos erosivos acentuados, cuyas causas están relacionadas con la baja competencia de los materiales constituyentes, flujo de agua, mal manejo de los vertimientos y agua por escorrentía e inadecuado diseño de los taludes, ya que estos presentan inclinaciones abruptas y arbitrarias.

En los frentes de explotación de materiales de construcción y de arcilla existen evidencias de los procesos de remoción en masa causado por la actividad extractiva, así como la erosión en sus diferentes manifestaciones que la Secretaría Distrital de Ambiente ha venido reportando en los conceptos de control ambiental elaborados como resultado de las visitas técnica de campo realizadas; los cuales siguen evolucionando desfavorablemente, por lo que se deben tomas medidas al respecto en especial en cuanto a la situación de riesgo probable que sea reportado en las vecindades del Barrio Alaska costado norte de los Lotes 1 y 2, donde se observa una dinámica retrogresiva de los fenómenos de inestabilidad que es función tanto de las pendientes estructurales, como de otros fenómenos complejos y que afecta también al Parque Ecológico Distrital de Montaña Entrenubes. Esta situación no debe subestimarse puesto que las viviendas del Barrio Alaska se encuentran muy próximas a la corona del talud y por lo tanto dentro del alcance directo de la inestabilidad.

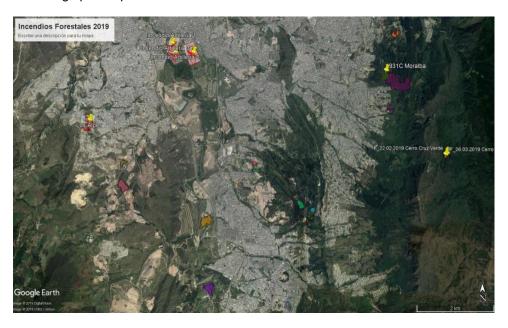
Se presenta la cartografía de los incendios forestales que se han presentado durante el I trimestre de 2019, donde se observa cómo la localidad de Usme y, específicamente, la zona suroriental del Parque Entrenubes ha sido golpeada por estos eventos.
